EV. DREIFALTIGKEITSKIRCHE

BERLIN-LANKWITZ

**MASTERPLAN DREIFALTIGKEITSKIRCHE  
SANIERUNG DER DACHKONSTRUKTION  
UND DACHHAUT**

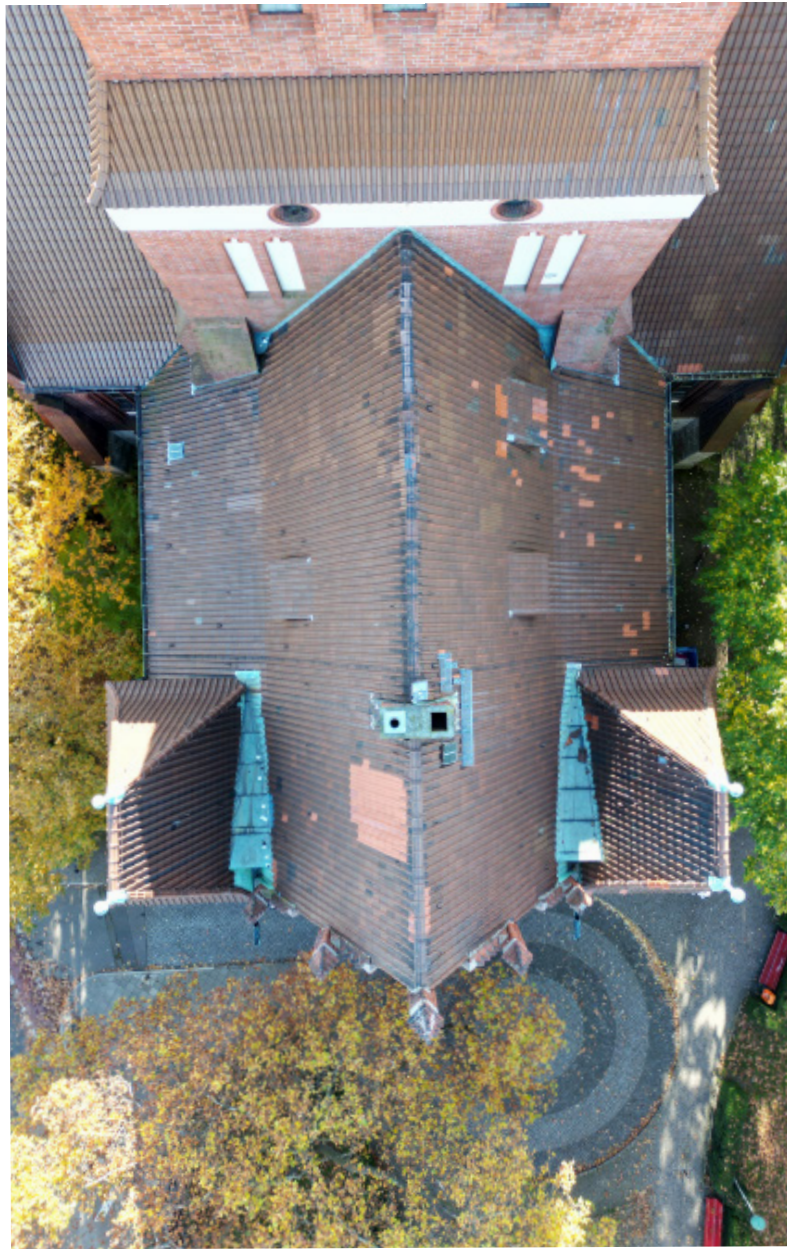
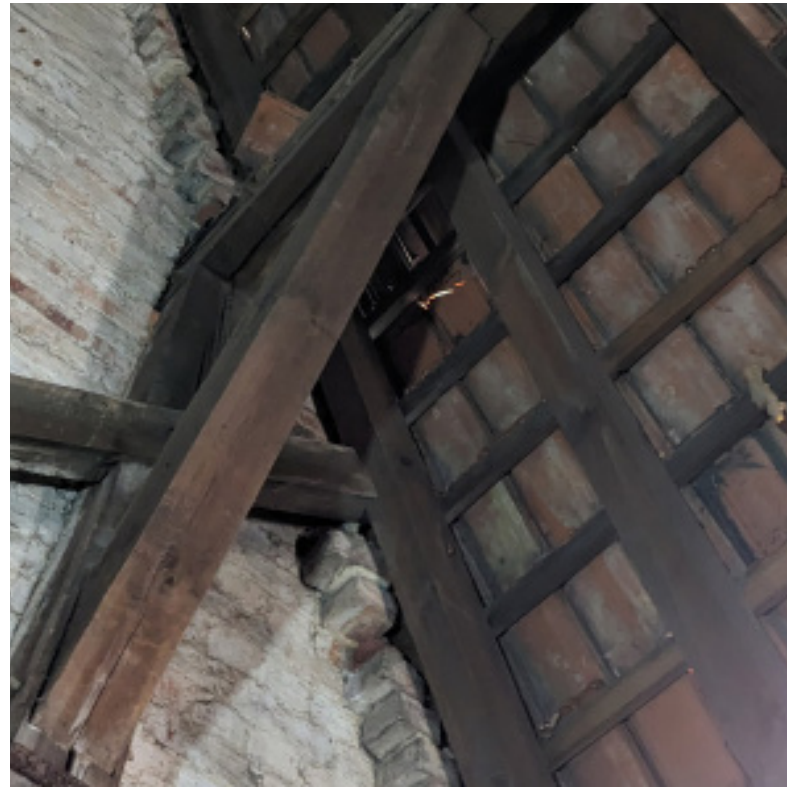
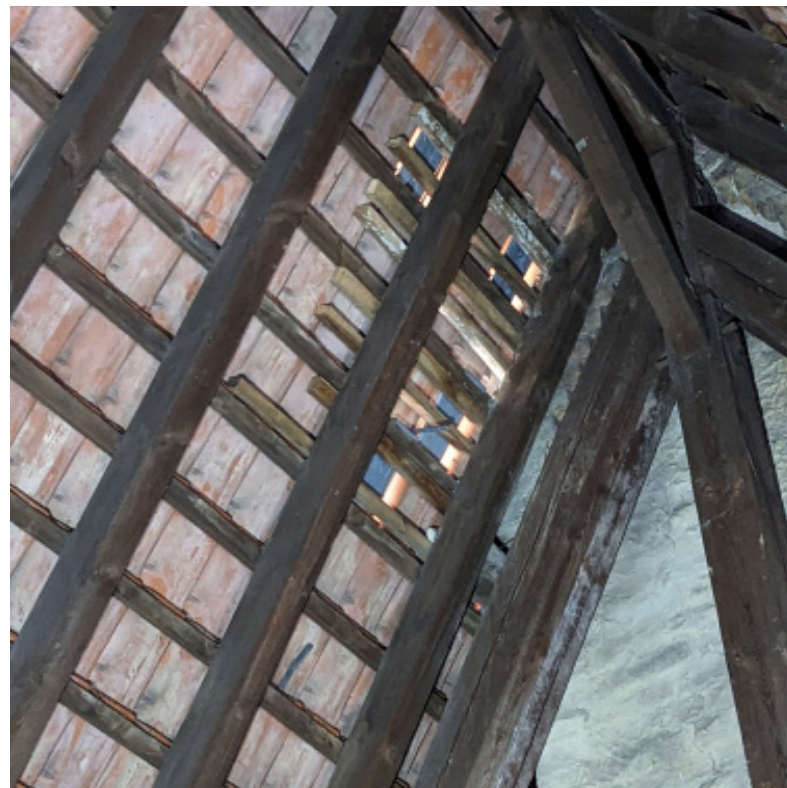
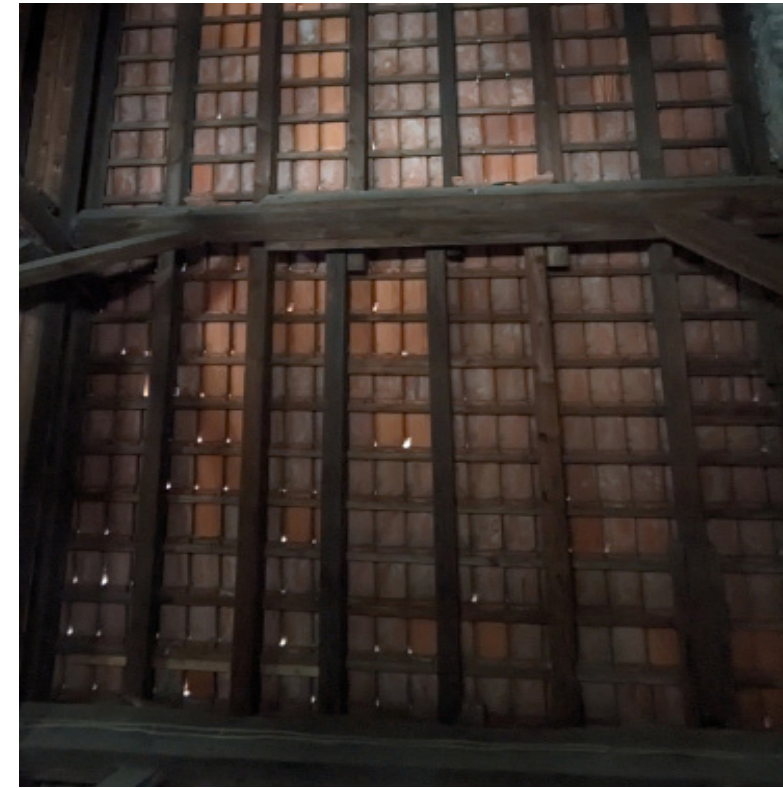
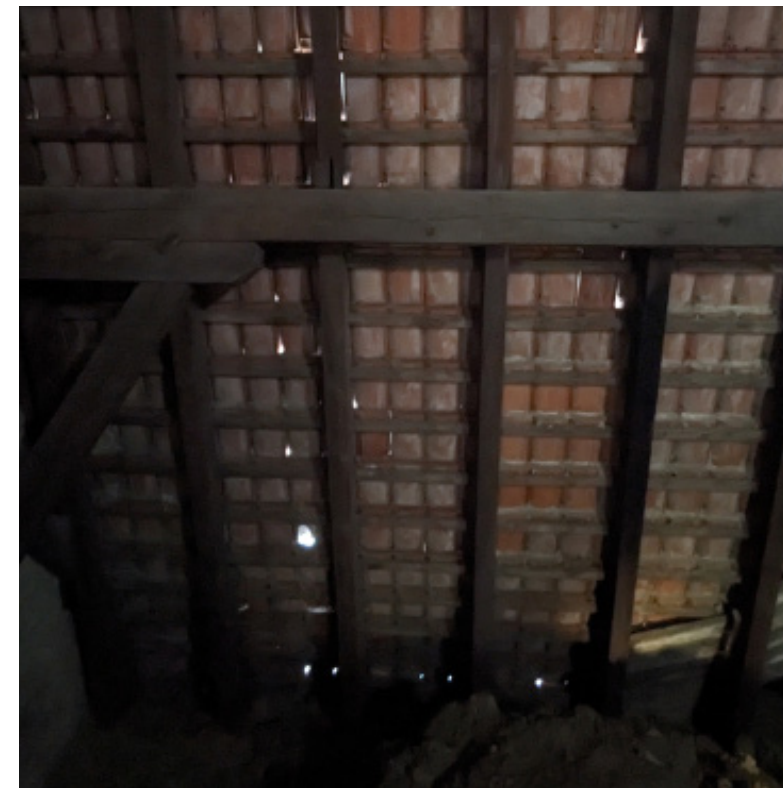
## SCHADBILD AN DER DACHEINDECKUNG

- ZAHLREICHE KLEINE UND PARTIELL GROSSFLÄCHIGERE FEHLSTELLEN AN DER DACHEINDECKUNG
- INFOGLE VON STURM HABEN SICH IN DER VERGANGENHEIT ZIEGEL GELÖST. VEREINZELTE ZIEGEL SIND BEREITS AUF DEN STARK FREQUENTIERTEN KIRCHHOF SOWIE BIS AUF DIE ANGRENZENDE PAUL-SCHNEIDER-STRASSE UND GALLWITZALLEE GESTÜRZT WELCHE EIN ERHÖHTES VERKEHRSaufKOMMEN AUFWEISEN SODASS **GEFAHR IM VERZUG FÜR DRITTE BESTEHT**
- DACHZIEGEL IN MÖRTEL, BEREICHSWEISE IN BAUSCHAUM VERLEGT

319.434,43 €  
DACHDECKUNG ERNEUERN  
DACHENTWÄSSERUNG (KUPFER) ERNEUERN  
BLITZSCHUTZ ERNEUERN

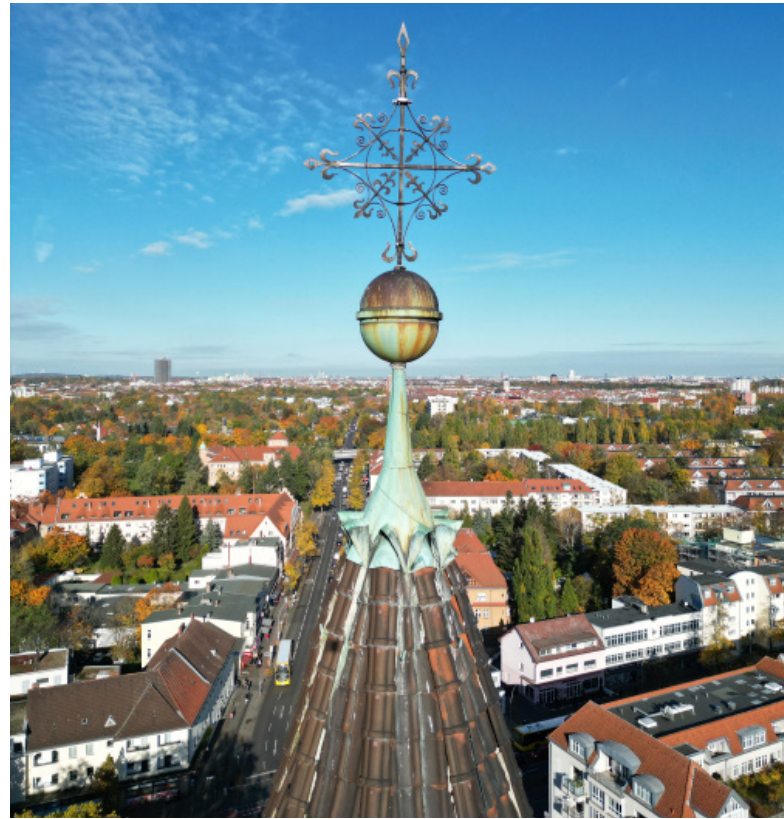
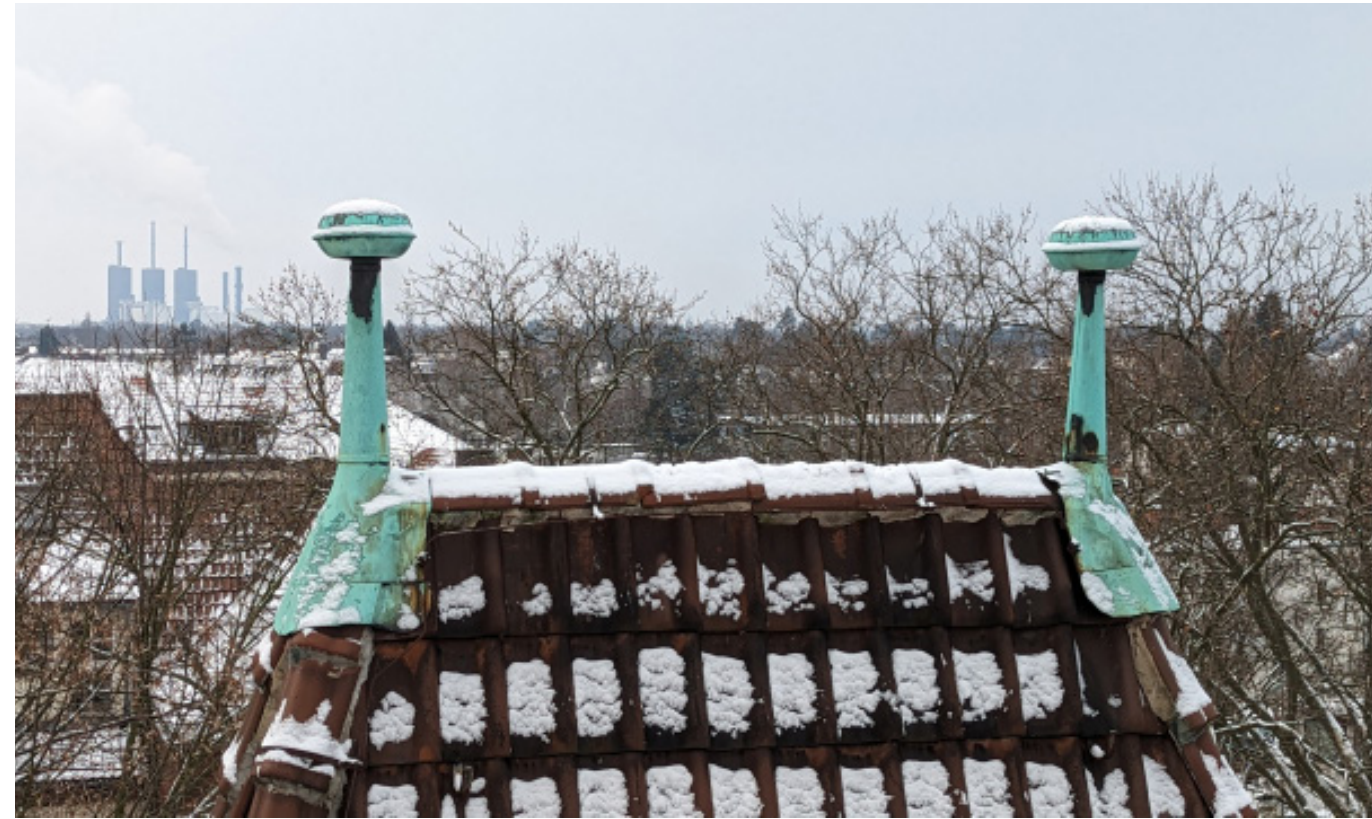
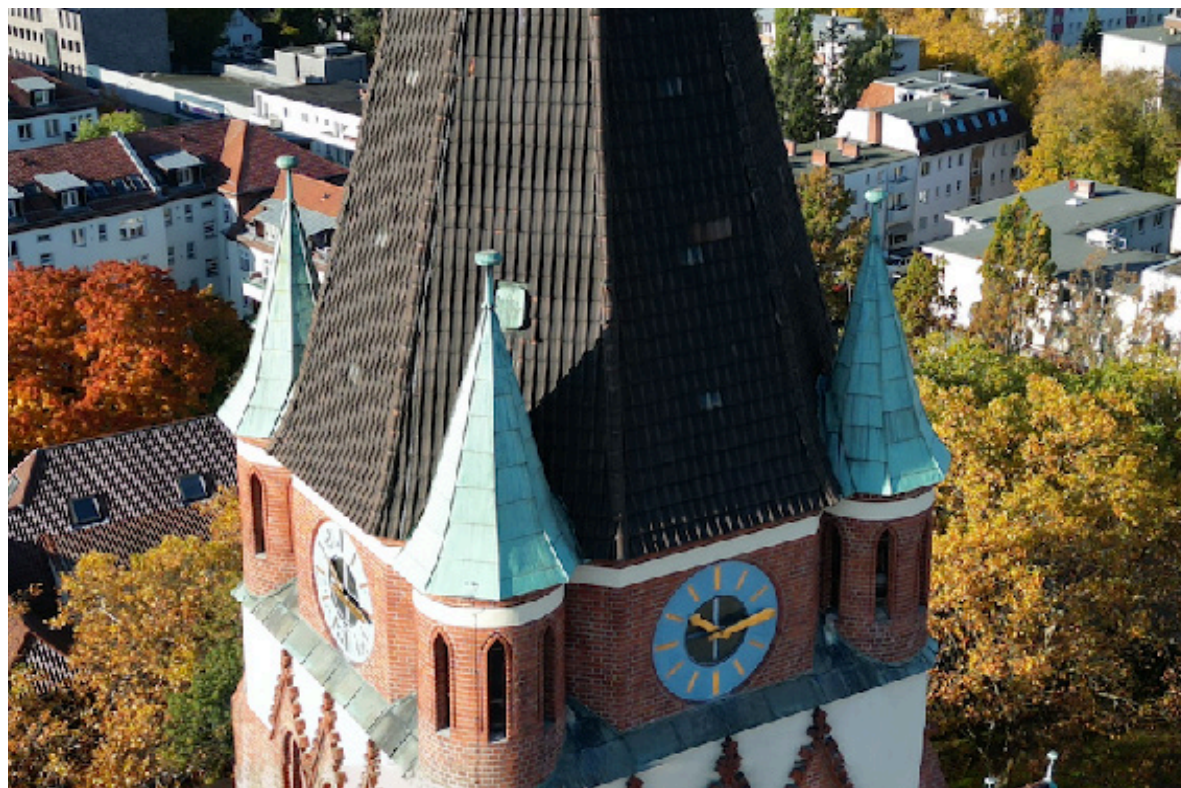
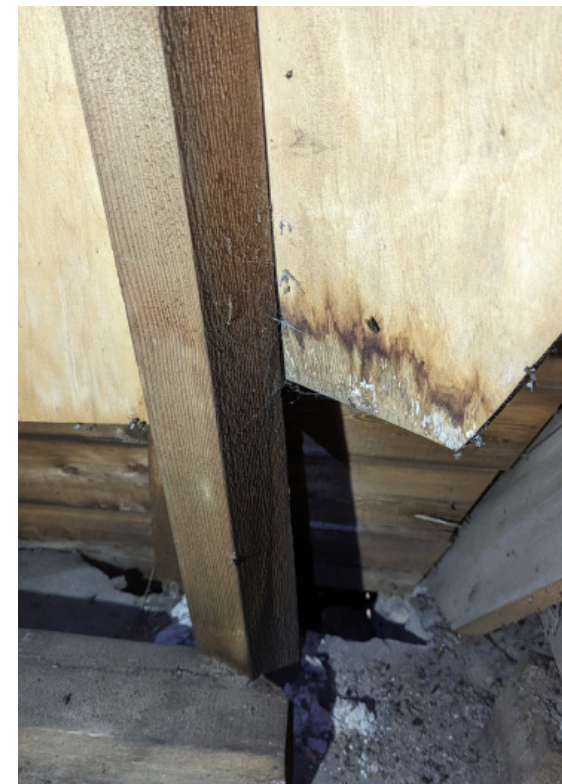
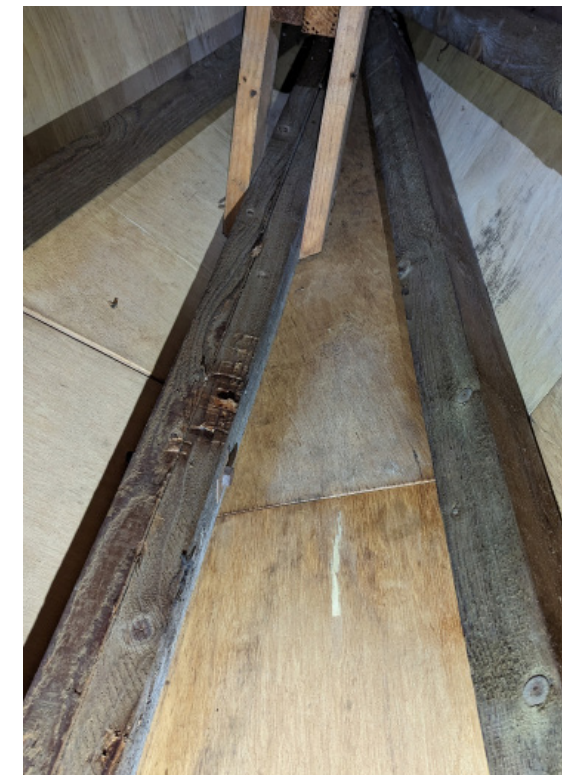
## SCHADBILD AN KUPFERNEN EINDECKUNGEN

- KORRODIERTE BEKRÖNUNGEN
- KORRODIERTE TURMZIER
- DURCHFUCHTETE SCHALUNG DER  
FIALTÜRME INDIZ FÜR NICHT FUNK-  
TIONSTÜCHTIGE KUPFEREINDEK-  
CUNG

133.302,00 €  
DACHDECKUNG ERNEUERN  
KUPFERDECKUNG FIALTÜRME ERNEUERN  
BLITZSCHUTZ ERNEUERN

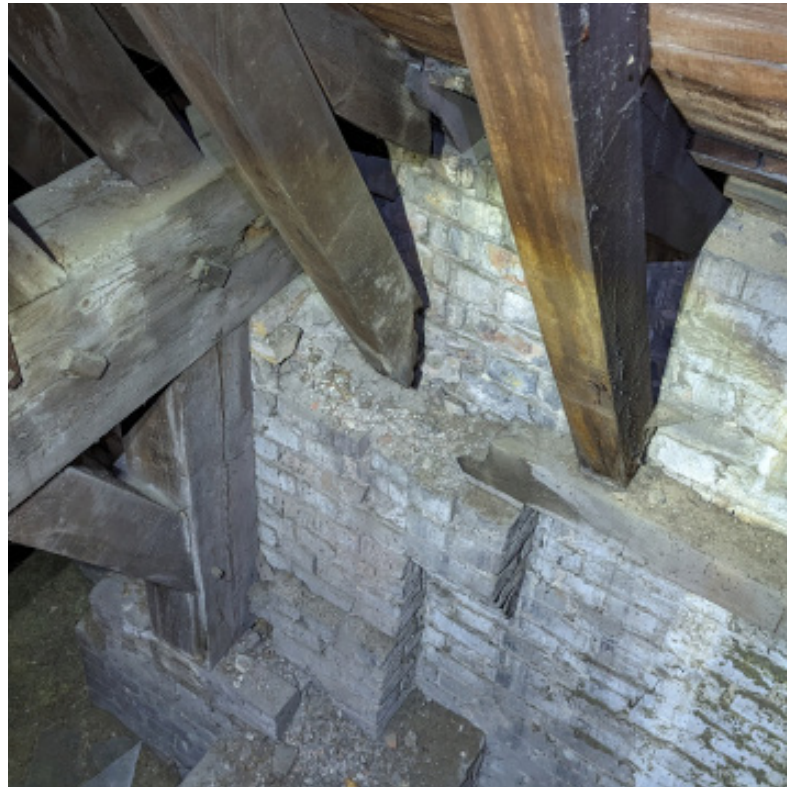
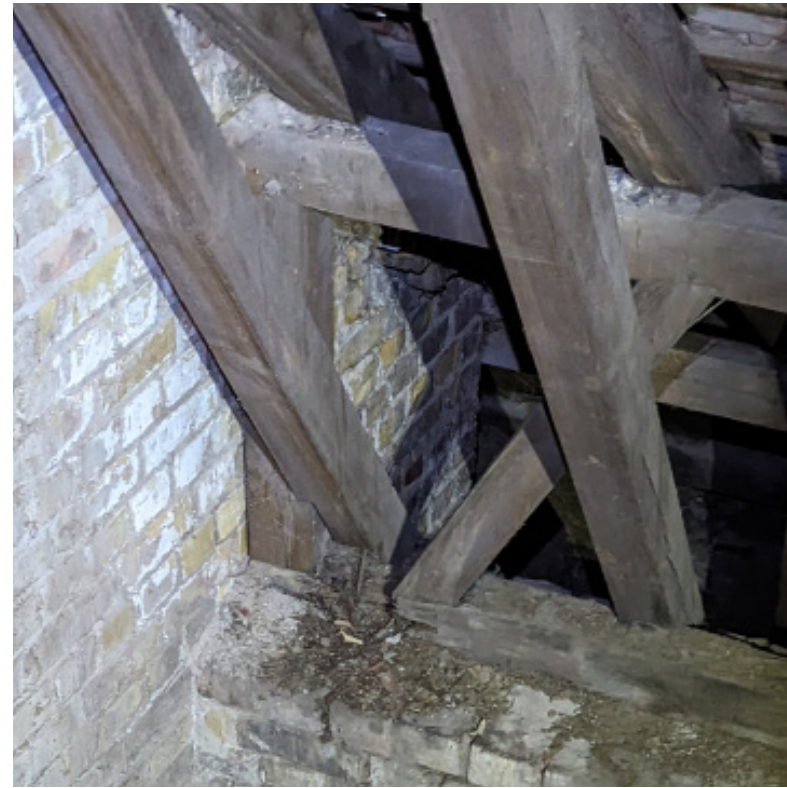
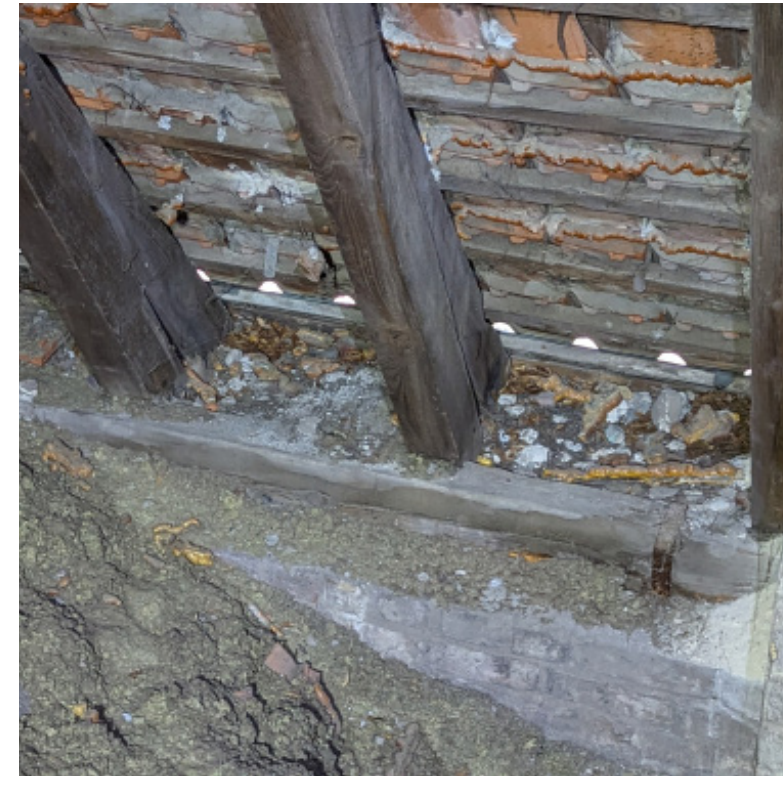
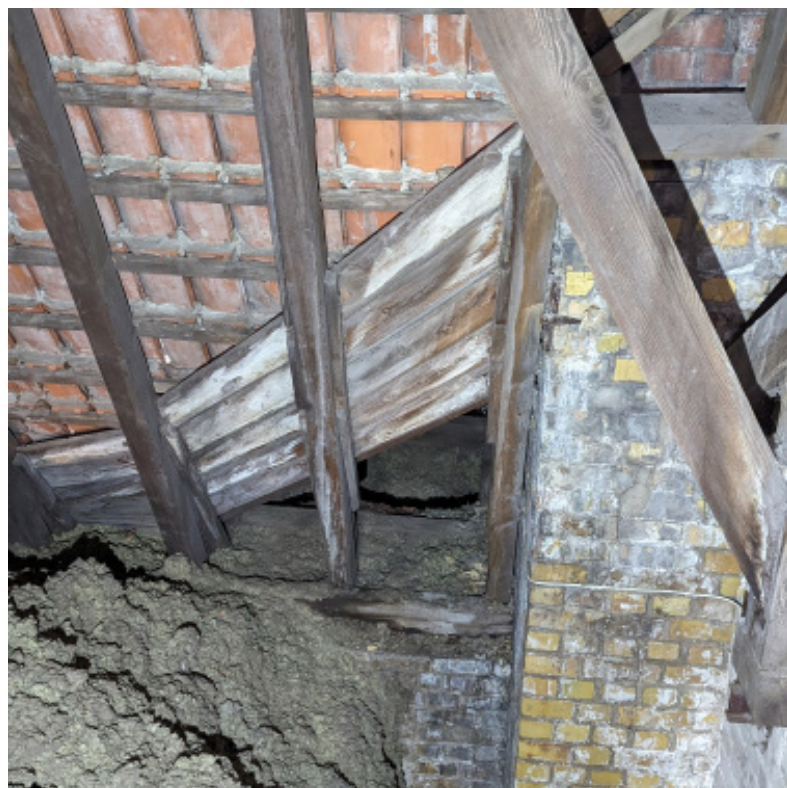
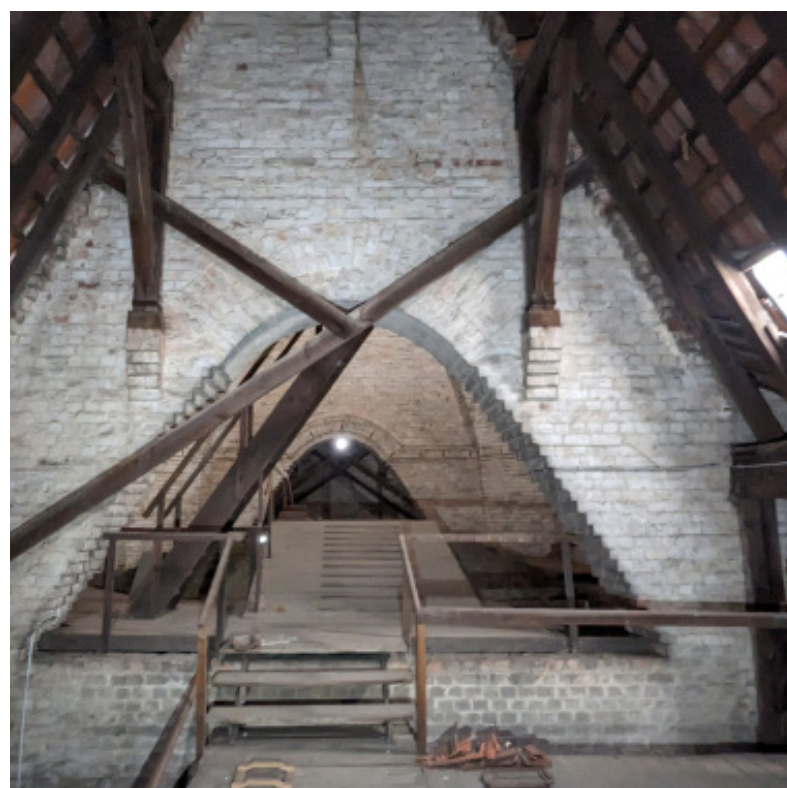
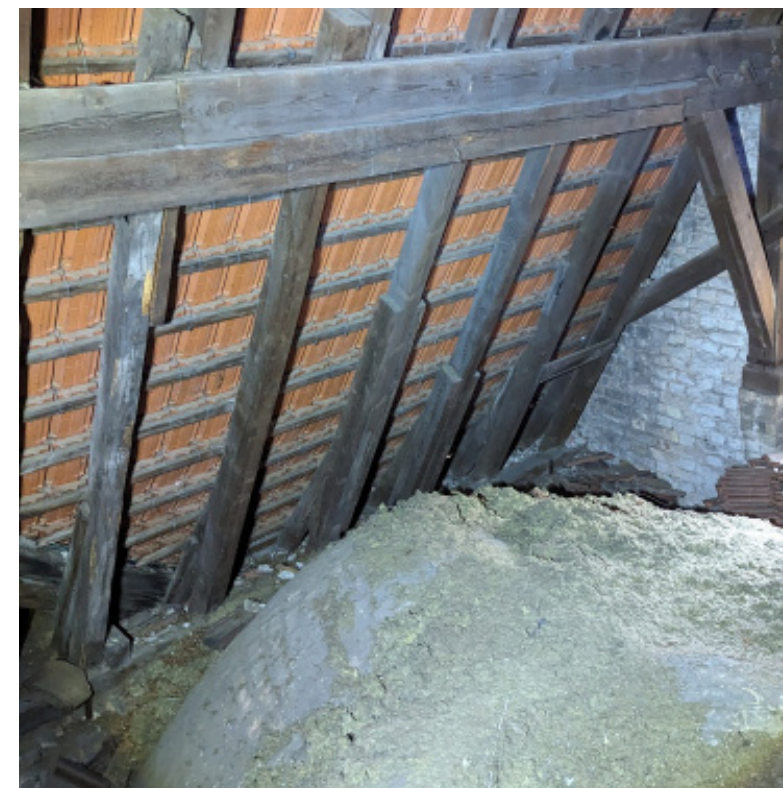
## SCHADBILD AN DER DACHKONSTRUKTION

- DURCHFEUCHTUNGEN IM BEREICH UNDICHTER DACHEINDECKUNG INFOLGEDESSEN BIOTISCHE SCHÄDEN IN DIESEN BEREICHEN
- BEREICHSWEISE SCHÄDEN VON EHEMALIGEM BRAND ERSICHTLICH
- VORHERIGE INSTANDSETZUNGSARBEITEN SIND TEILWEISE NICHT MEHR STAND DER TECHNIK UND SIND KRITISCH ZU BETRACHTEN
- KORROSION AN STAHLBAUTEILEN DER BAUZEITLICHEN DACHKONSTRUKTION
- KMF-DÄMMUNG AUF GEWÖLBEN UND AN FUSSPUNKTEN DER HOLZKONSTRUKTION (FEUCHTEQUELLE)

100.536,75 €  
INSTANDSETZUNG DACHKONSTRUKTIONEN  
EINBAU VON WÄRMEDÄMMUNG AUF GEWÖLBEN

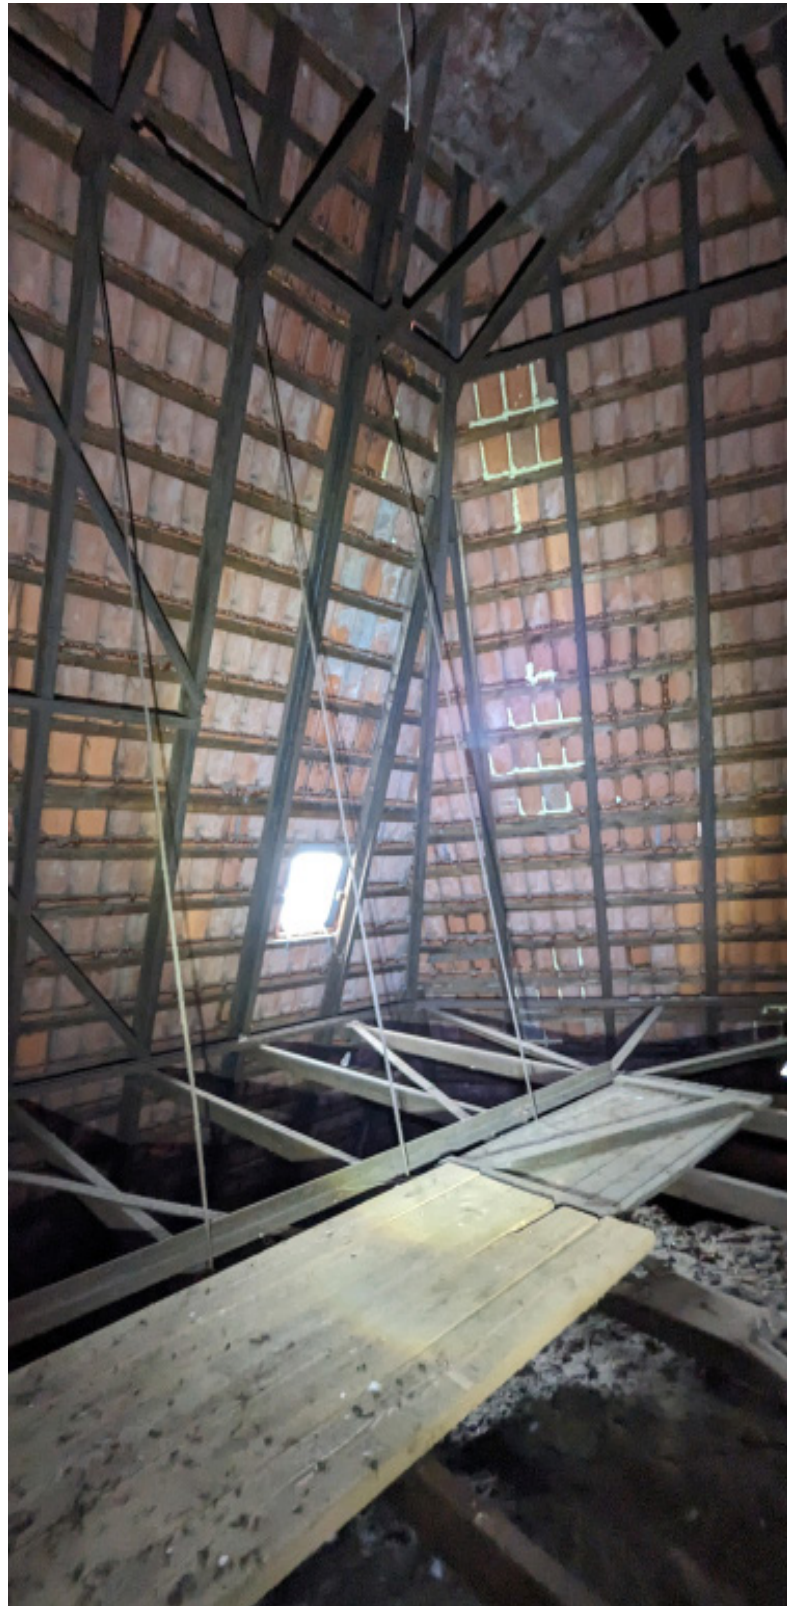
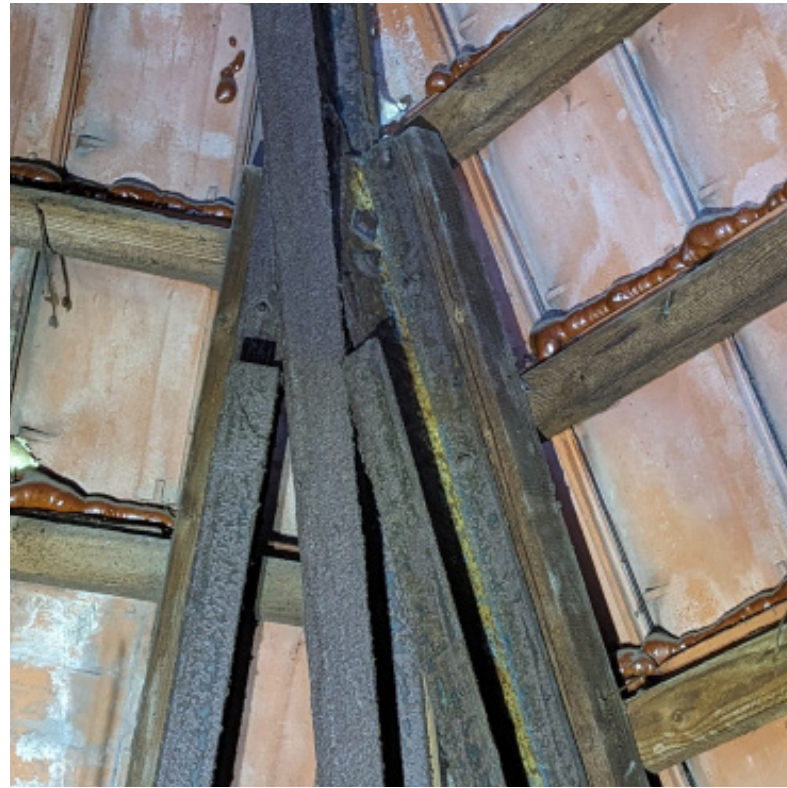
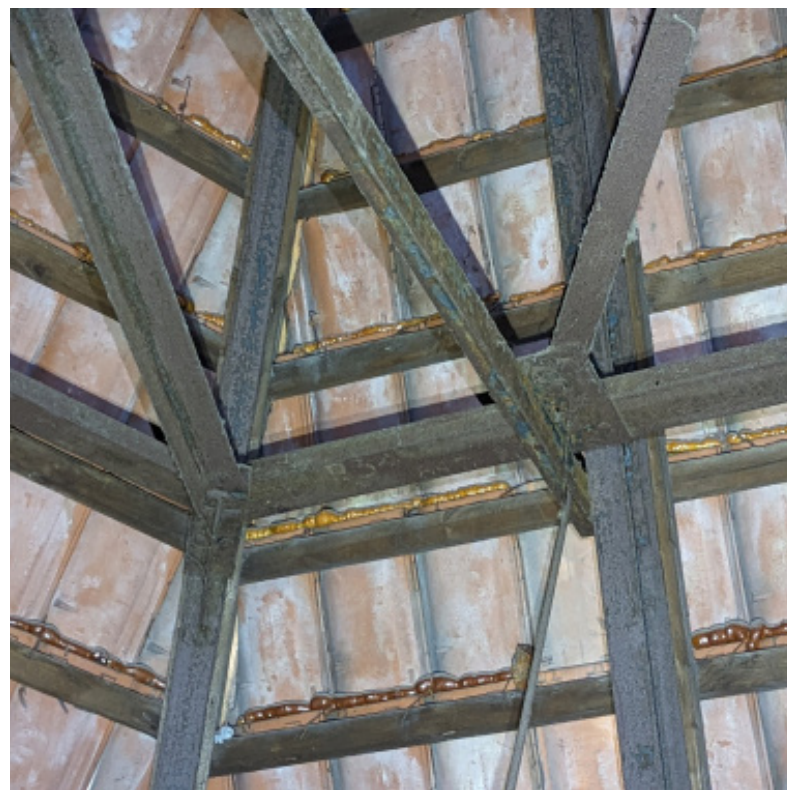
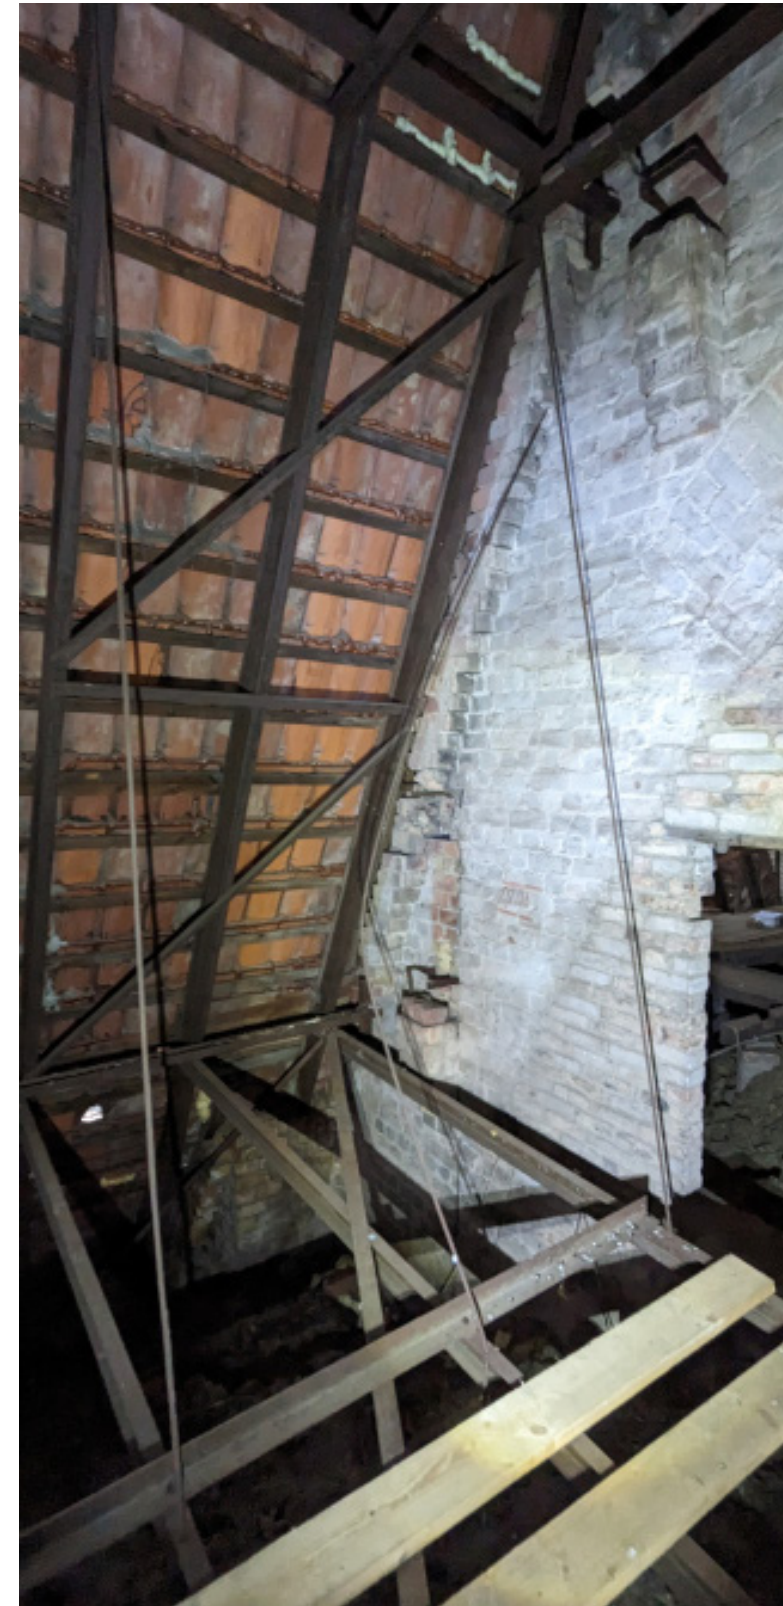
## SCHADBILD AN DER DACHKONSTRUKTION APSIS

- DACHKONSTRUKTION DER APSIS WURDE NACH KOMPLETTER ZERSTÖRUNG IM 2. WELTKRIEG ALS STAHLKONSTRUKTION WIEDER AUFGEBAUT
- STAHLBAUTEILE WEISEN KORROSIONSSCHÄDEN AUF
- ZUGEISEN IST GELÖST

38.559,00€  
SANIERUNG STÄHLERNER DACHSTUHL APSIS

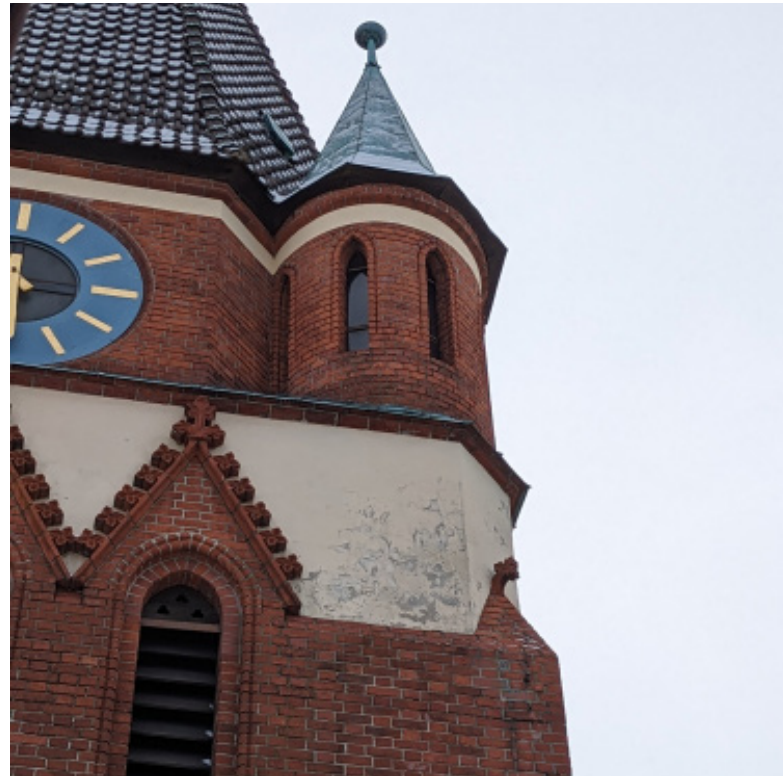
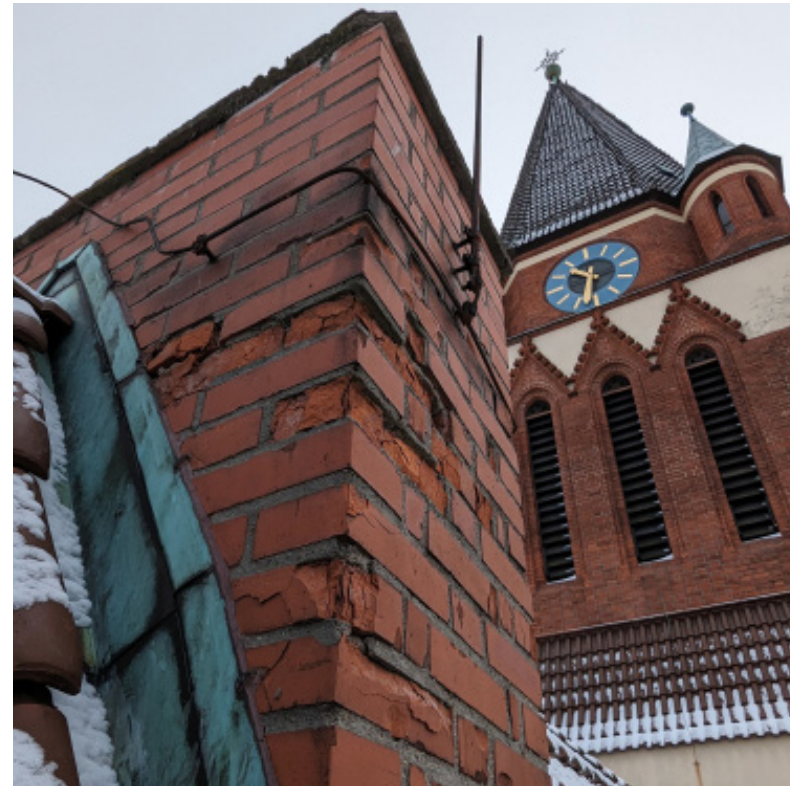
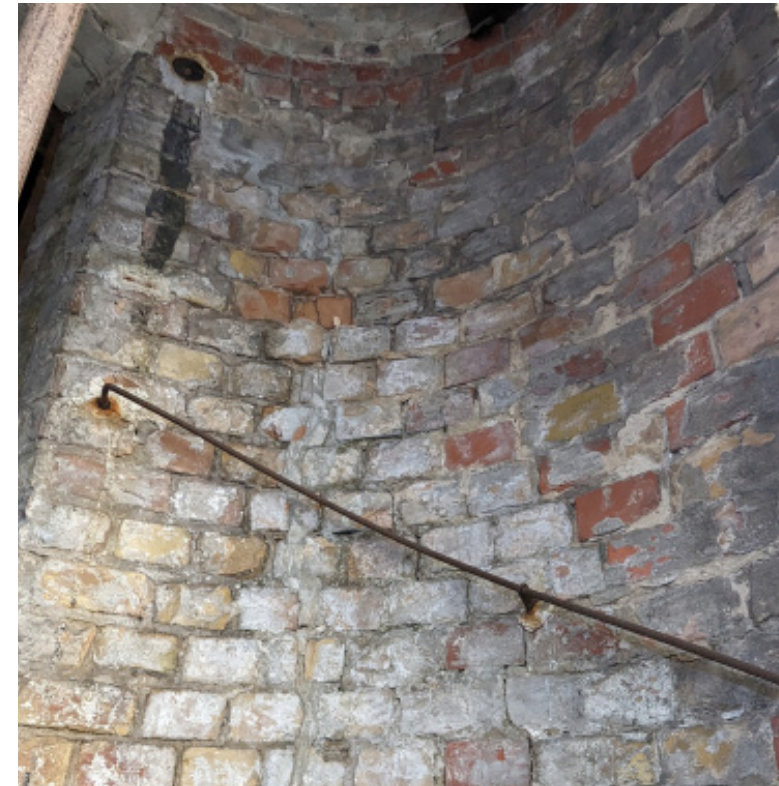
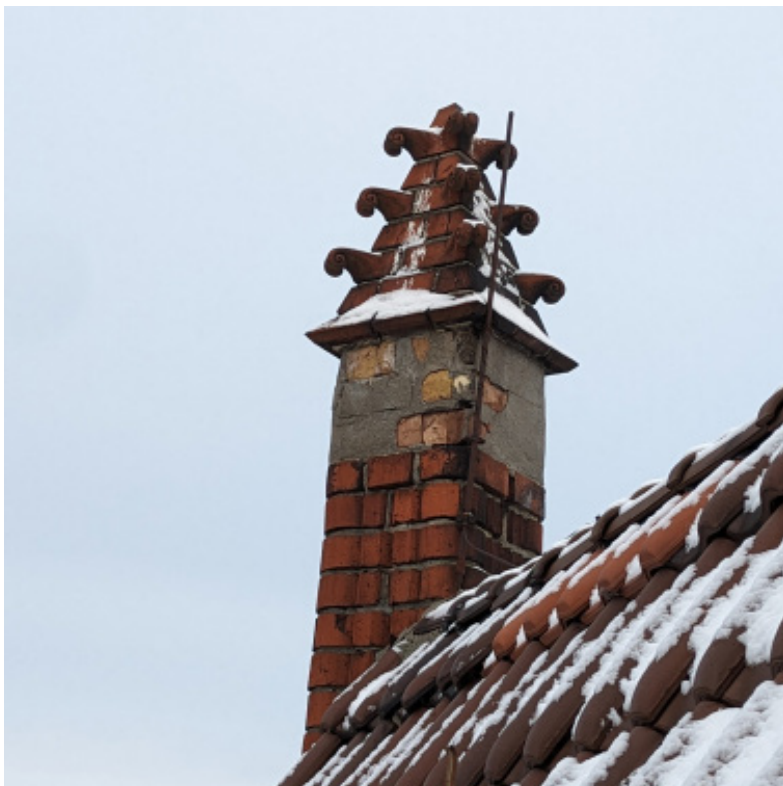
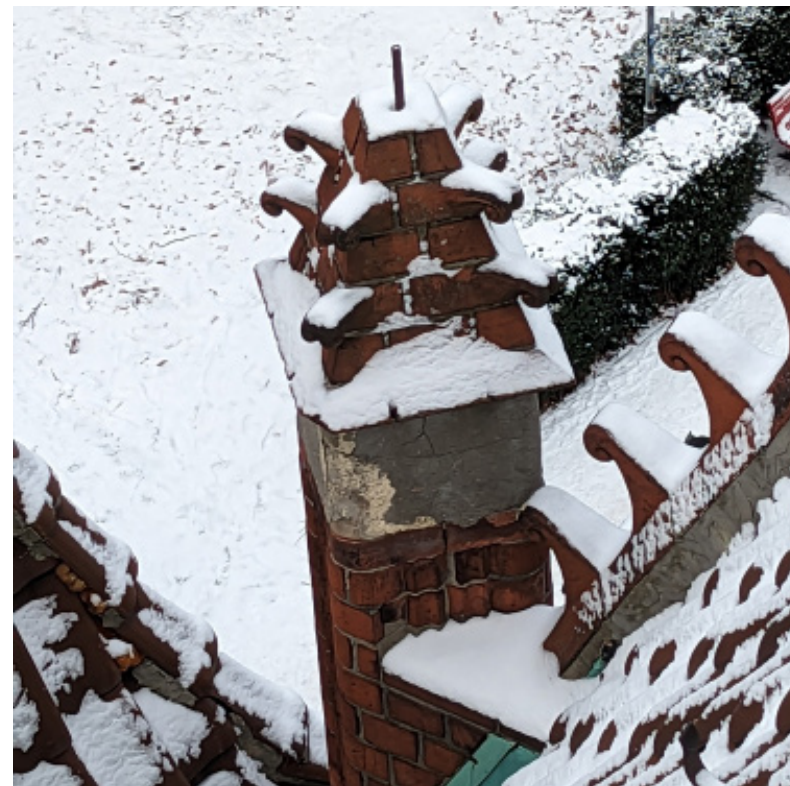
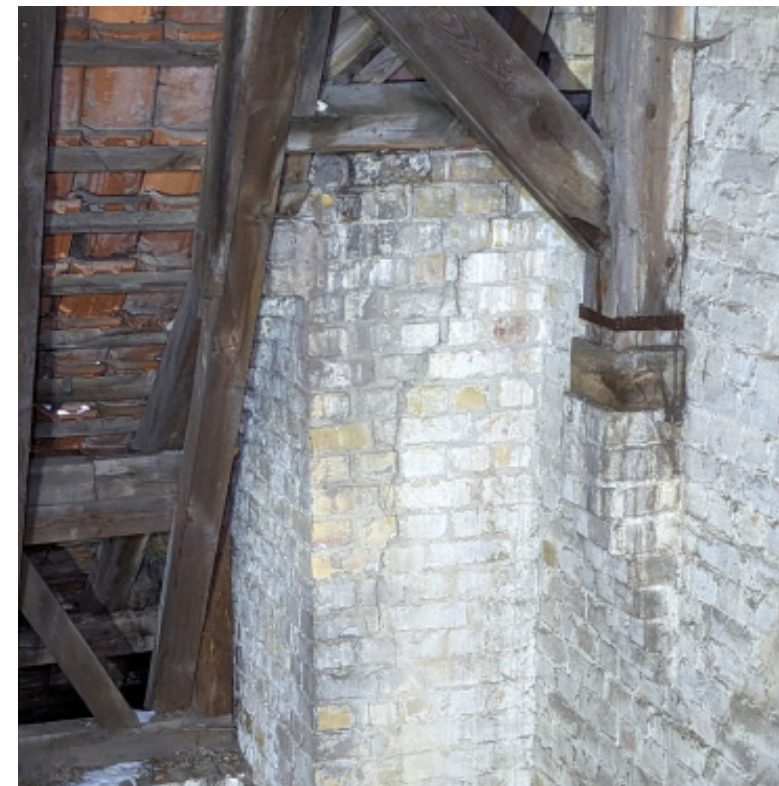
## SCHADBILD AN MAUERWERK/TRAUFBEREICH/ GIEBELN

- PARTIELLE FEHLSTELLEN BEI PUTZ-  
FLÄCHEN
- FEHLENDE FORMSTEINE
- VERLUSTIGE ABDECKUNG VON STU-  
FENGIEBEL
- AUSGEWASCHENE FUGEN
- IN TEILBEREICHEN ENTFESTIGTES  
GEFÜGE
- MAUERWERKSRISSE

22.378,85€  
AUSTAUSCH VON FORMZIEGELN/MAUERWERK  
ERNEUERUNG VON FUGEN  
SANIERUNG VON MAUERWERKSRISSEN

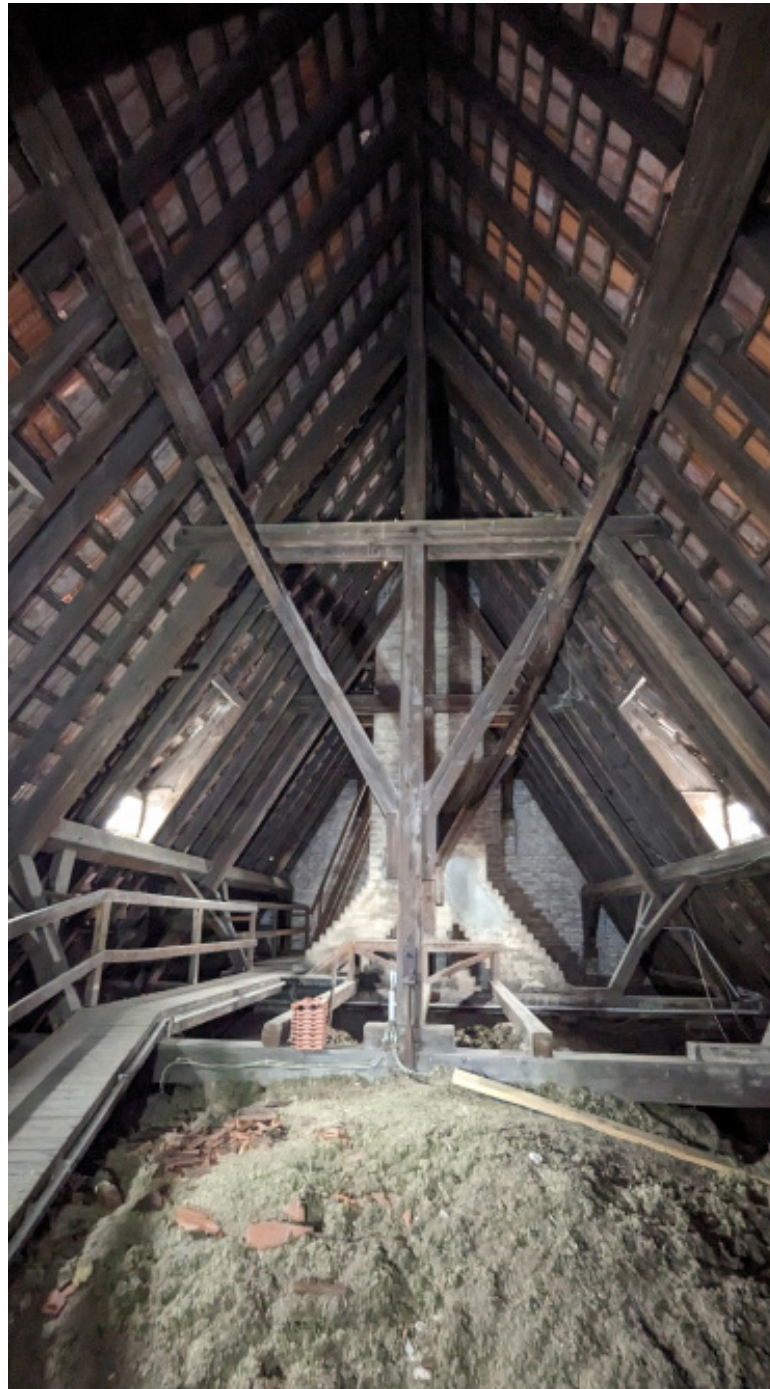
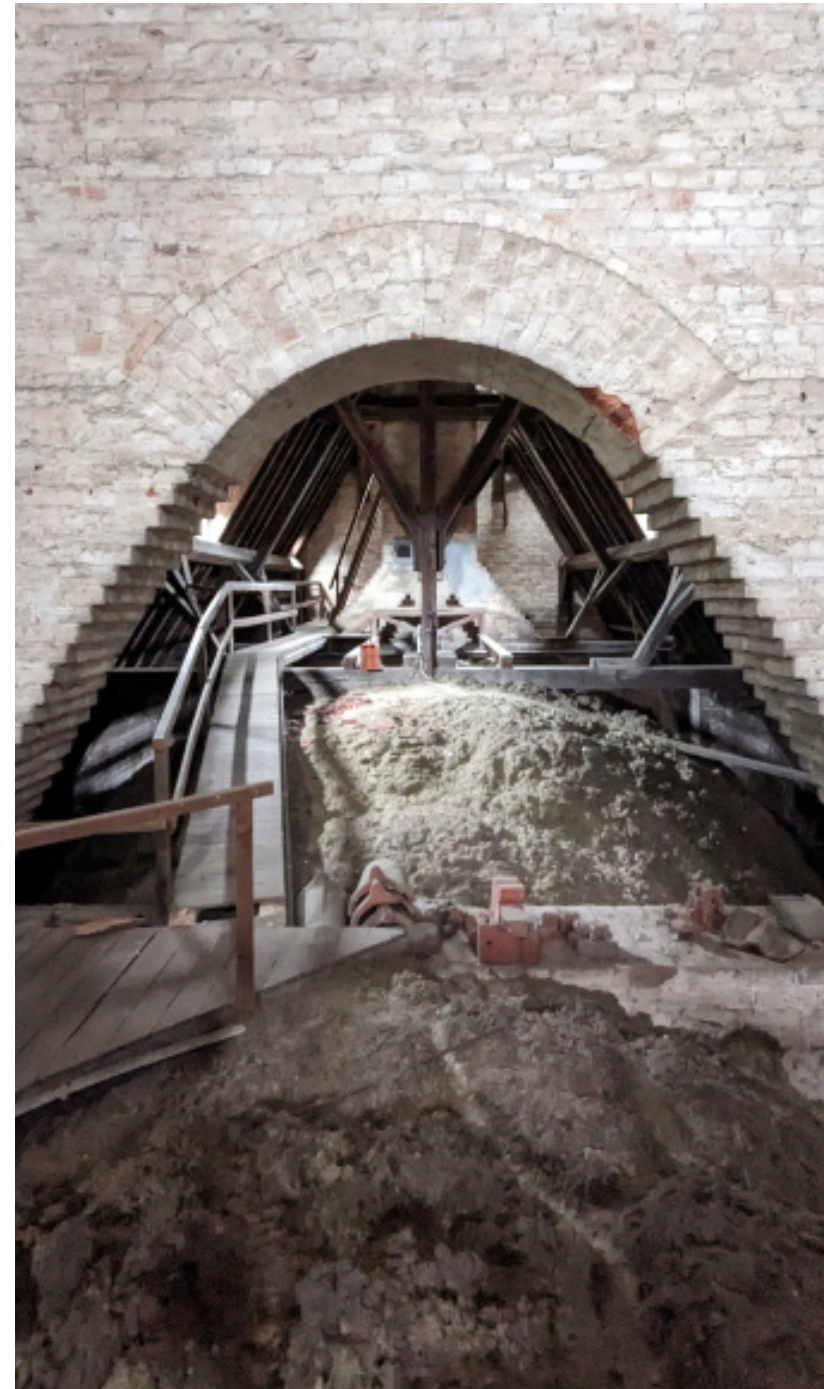
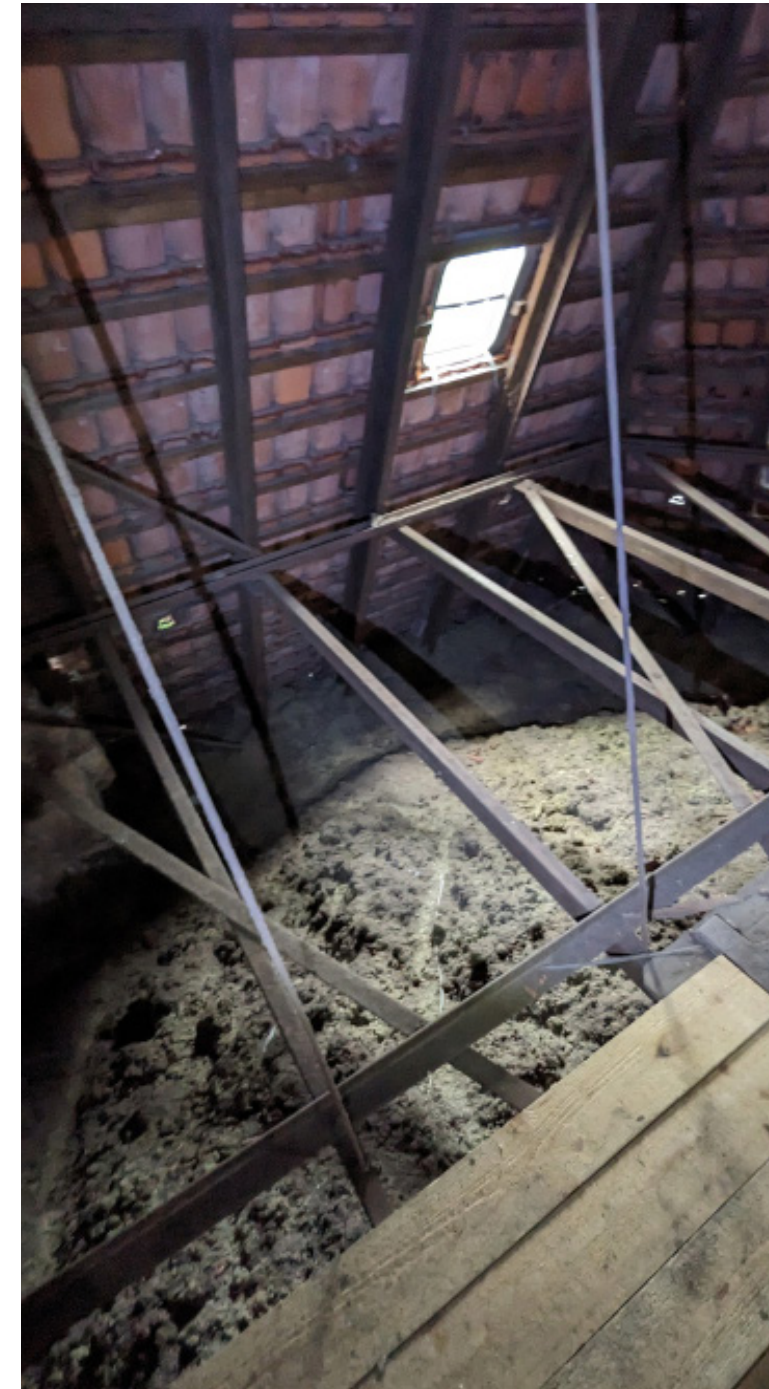
## KONTAMINATION

- AUF DEN GEWÖLBEN WURDE EINE LOSE KMF-DÄMMUNG VERLEGT
- DIESE IST ENTSREPCHEND LABO-RUNTERSUCHUGNEN UND IN AN-BETRACHT DES EINBAUJAHRES (1996) ALS KARZINOGEN EINZUSTUFEN
- DIE KOMPLETTE DÄMMUNG IST IN EINEM ERSTEN ZUGE AUFZU-NEHMEN UND FACHGERECHT ZU ENTSROGEN BEVOR DIE INSTANDS-ETZUNGARBETIEN AN DEN DACH-KONSTRUKTIONEN UND DER DACH-HAUT ERFOLGEN KÖNNEN

36.192,00€  
AUFNAHME UND ENTSORGUNG KMF-FASERN (WHO-FASERN)
